Geborgen hinter einem Holzschild – Wer von der Zürcher Seegemeinde Küsnacht bergwärts Richtung Zumikon fährt, der wird auf halber Strecke eines Baukörpers gewahr, der schon von weitem durch seinen hölzernen Habitus auffällt. Und fürwahr: Das neuerbaute Mehrfamilienhaus ist an drei Seiten in einen Holzmantel gepackt, dem mehrere Schutzfunktionen zugeordnet sind.

Holz gehört zur Wohnlichkeit

Report

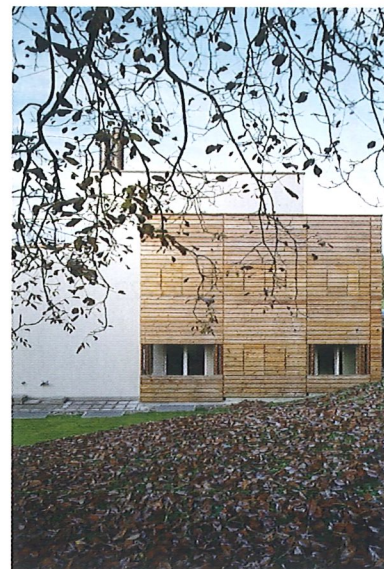
Die Bewohner schätzen es sehr, dass der an drei Seiten ihres Mehrfamilienhauses angebrachte Holzmantel für eine Abschirmung des Verkehrslärms sorgt (Bild, unten). Von Osten her und am stattlichen Nussbaum vorbei (Bild, rechts), fällt der Blick auf den Überlappungsbereich zwischen dem Holzmantel und dem Massivbau.

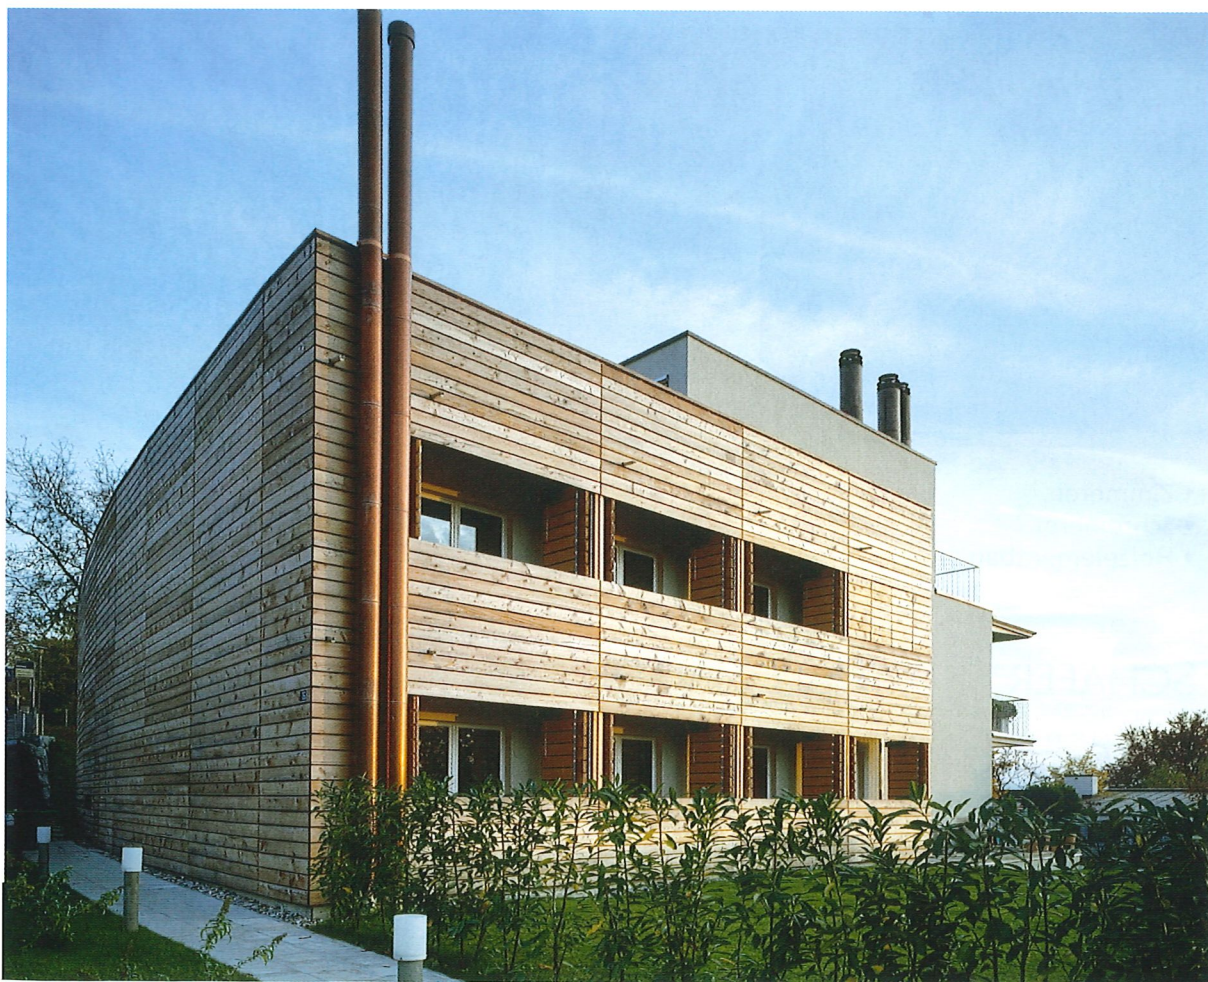
Wie der Grundriss (links) zeigt, nimmt die Konstruktion der hölzernen Abschirmung an der nördlichen Baugrenze (Bild, oben) die leichte Krümmung des Strassenverlaufes auf. – Auf der Ost- wie auf der West- seite ist es mittels Faljalousien möglich, die Fensterbereiche der Fassaden – je nach Bedürfnis – zu schliessen oder zu öffnen (rechte Bilderreihe).

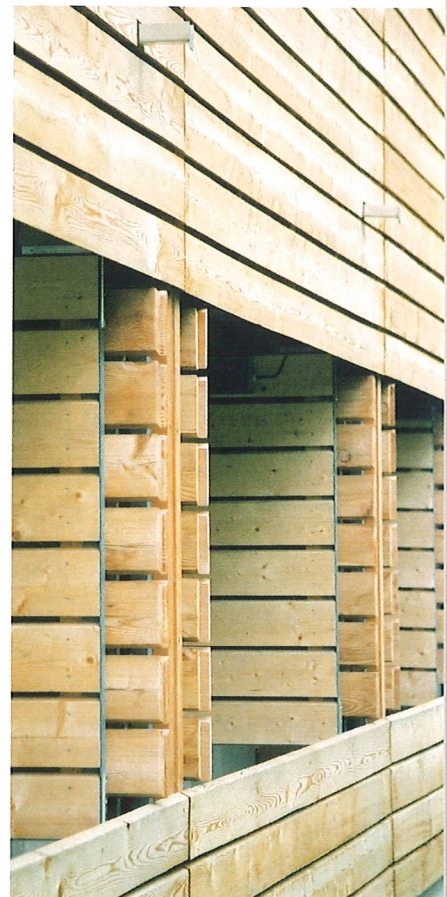
Der auf die geschwungene, stählerne Grundkonstruktion montierte Holzmantel ist zweischichtig (innen: Fichtenholz, aussen: Lärchenholz-Lamellen) ausgebildet (Foto und Zeichnung links). Zwischen dieser hölzernen Abschirmung und dem Wohngebäude bot sich Raum für einen kleinen Innenhof (Bild unten).
